Análisis de la Accesibilidad turística en la Ruta del Vino y el Brandy del Marco de Jerez

Bodegas Barón

FICHA DEL RECURSO BODEGAS

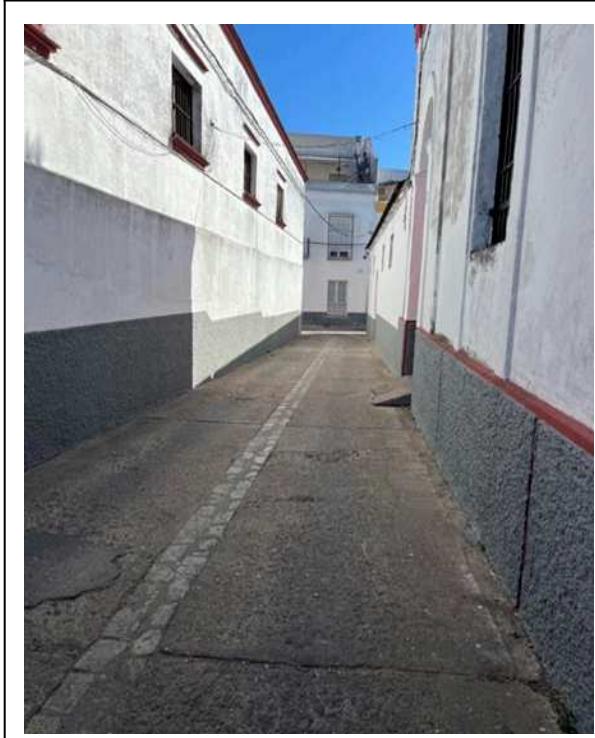
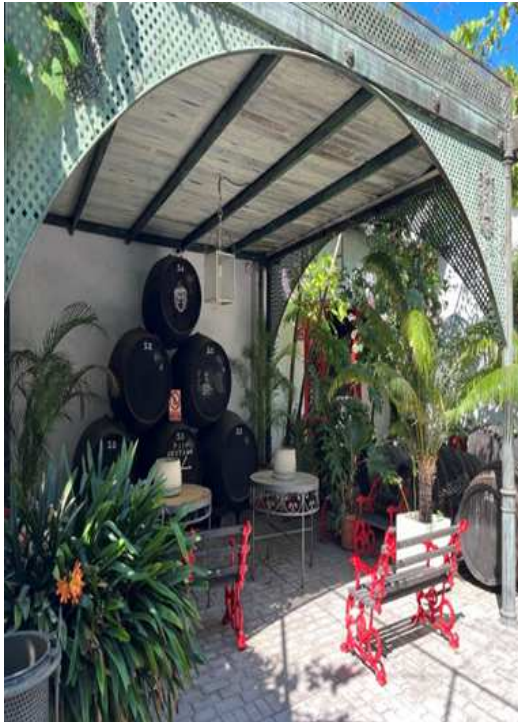
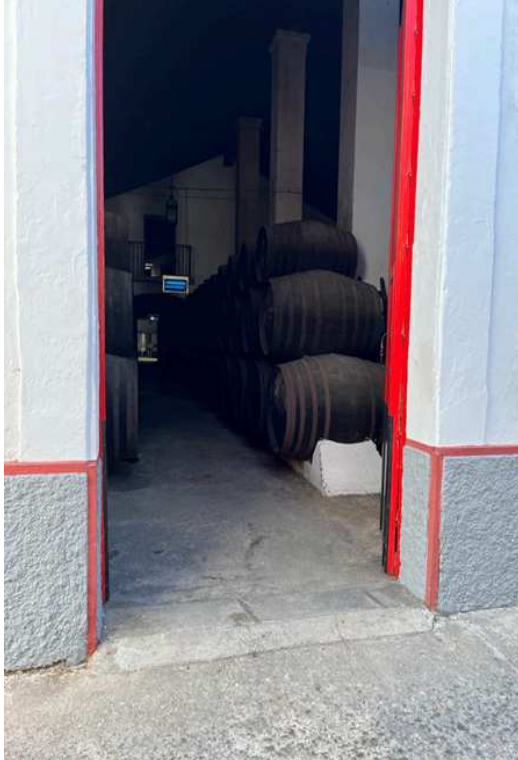
Imágenes / Descripción del recurso

La bodega se encuentra en un pequeño callejón con pequeñas aceras sin rebajes, aunque la entrada a la misma es amplia y a cota 0. Pasillo bota a bota: 1,80 cm.

El cumplimiento de los requisitos básicos del recurso es del 25% y de los específicos del 10% en el interior y del 50% en el entorno.

- Poseer aseos accesibles.
- Incluir un módulo de accesibilidad en la web.
- Incluir etiquetas Alt en las imágenes.
- Solicitar la mejora del entorno al ayuntamiento.
