Análisis de la Accesibilidad turística en la Ruta del Vino y el Brandy del Marco de Jerez

El Bucarito

5. Análisis y asignación del distintivo

EL BUCARITO

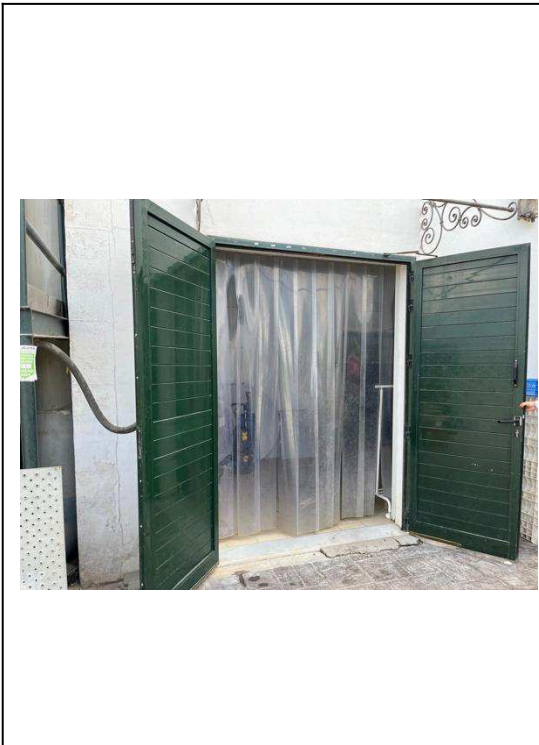
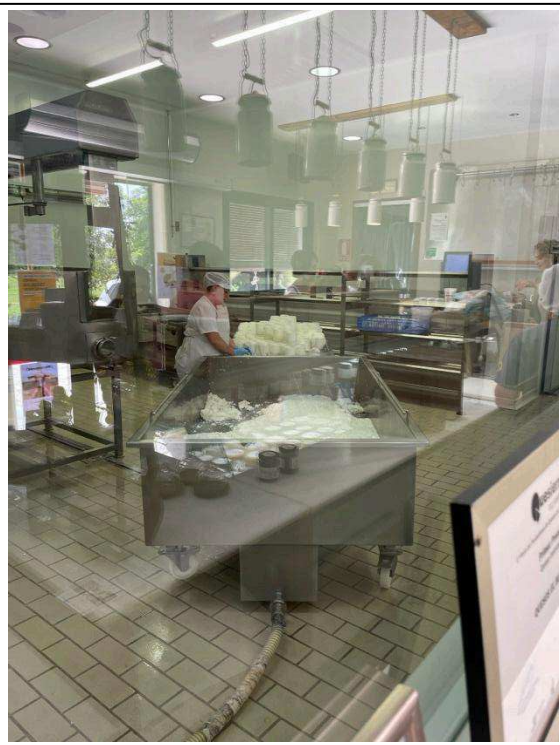
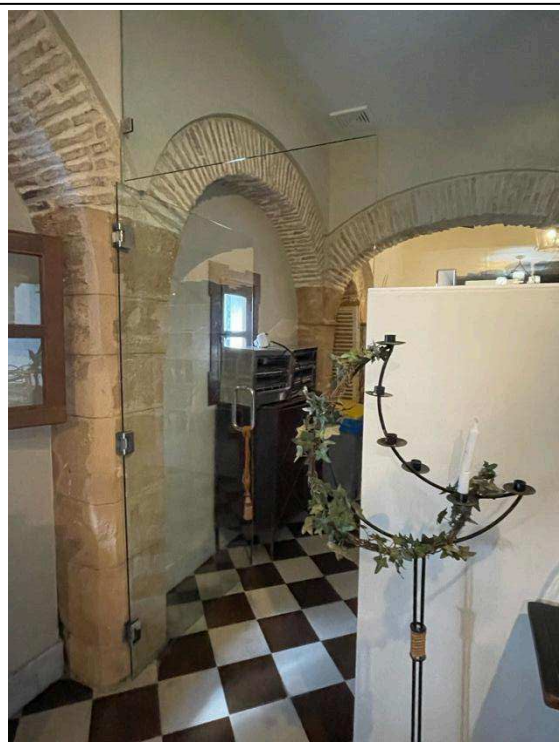
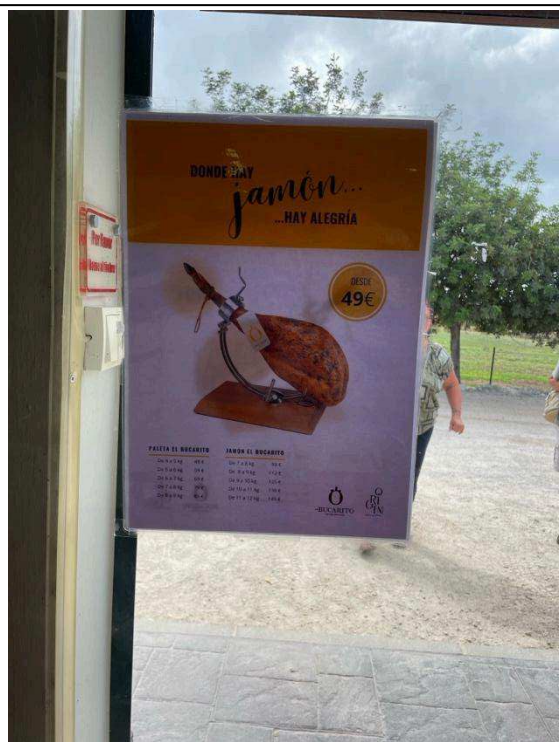
Imágenes / Descripción del recurso

- 1.- Tienda: La puerta de entrada es de cristal y está bien identificada, con 126 cm de ancho. En ella, se muestran carteles con algunos de los productos que se elaboran en la finca presentando algunos de ellos poco contraste. Esta puerta se abre mediante sensores. En el interior de la tienda el mostrador tiene dos alturas, 70 cm y 94 cm, y los productos están expuestos a una altura adecuada. Las vitrinas tienen 59 cm de alto.

- 2.- La quesería: Presenta una puerta de acceso con 99 cm de ancho. En el interior se utilizan mesas con una altura de 70 cm para desarrollar las actividades.

- 3.- Casa rural: El acceso a la casa rural es a través de una puerta doble con un escalón de 3 cm que da acceso a un patio. El suelo del patio a pesar de ser de ladrillos es irregular en algunos tramos con dos desniveles de 10 cm, que se salvan mediante una rampa de madera. Posteriormente, para acceder al interior de la casa rural nos encontramos una segunda rampa que salva un desnivel de 7 cm. que nos permite entrar por una puerta de 80 cm.

En el interior, el salón está separado de la cocina por unos **crisales sin señalización** y un pasillo estrecho con objetos (cubo de basura).
El salón donde se proyecta el vídeo tiene una mesa de 76 cm de altura con dos puertas que mide 77 cm y 80 cm. respectivamente que nos permiten salir de nuevo al patio.

- Mejorar la información en accesibilidad que se ofrece al cliente.
- Mejorar la señalización en algunos espacios.
- La existencia de información en formatos alternativos.
