# Análisis de la Accesibilidad turística en la Ruta del Vino y el Brandy del Marco de Jerez

### Hotel Ibis

## FICHA DEL RECURSO HOTELES

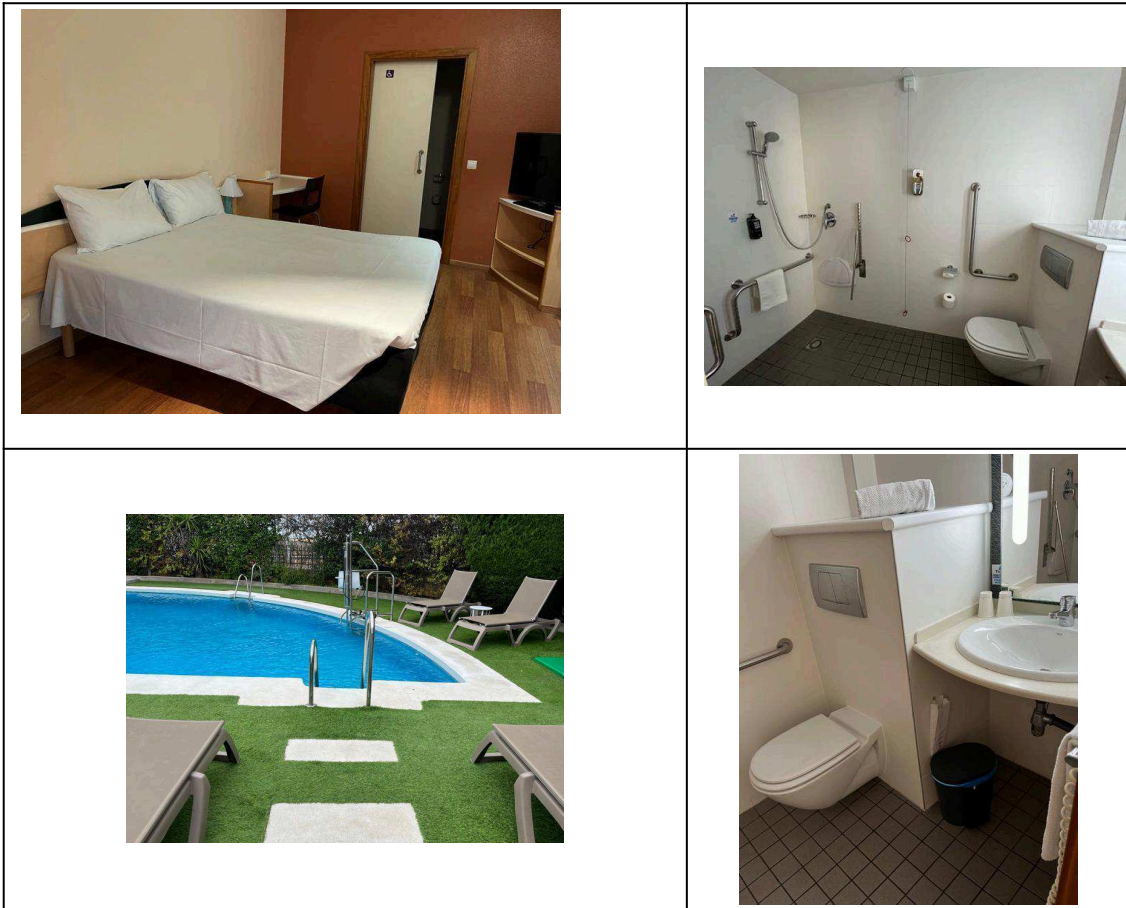
Imágenes / Descripción del recurso

En el aseo común los accesorios están altos, y el váter y la cisterna también. El acceso a la piscina tiene un escalón y, aunque tiene una silla para personas con movilidad reducida, está colocada en un sitio de difícil acceso.

El ascensor no es muy grande, pero cabe una silla de ruedas. El ancho de la puerta cumple con los requisitos de la norma de 80 cm y la botonadura está a una altura de 95 cm.

El mostrador de recepción tiene una parte más baja, adaptada, a 74 cm.

- Mejorar la información en accesibilidad que se ofrece al cliente.
- Mejorar la formación del personal en accesibilidad-
- Existencia de información en formatos alternativos.
