Análisis de la Accesibilidad turística en la Ruta del Vino y el Brandy del Marco de Jerez

Museos de la Atalaya

PLANIFICACIÓN, COORDINACIÓN
Y DESARROLLO ESTRATÉGICO

FICHA DEL RECURSO MUSEOS, ENOTECAS, OFICINAS DE TURISMO Y AAVV

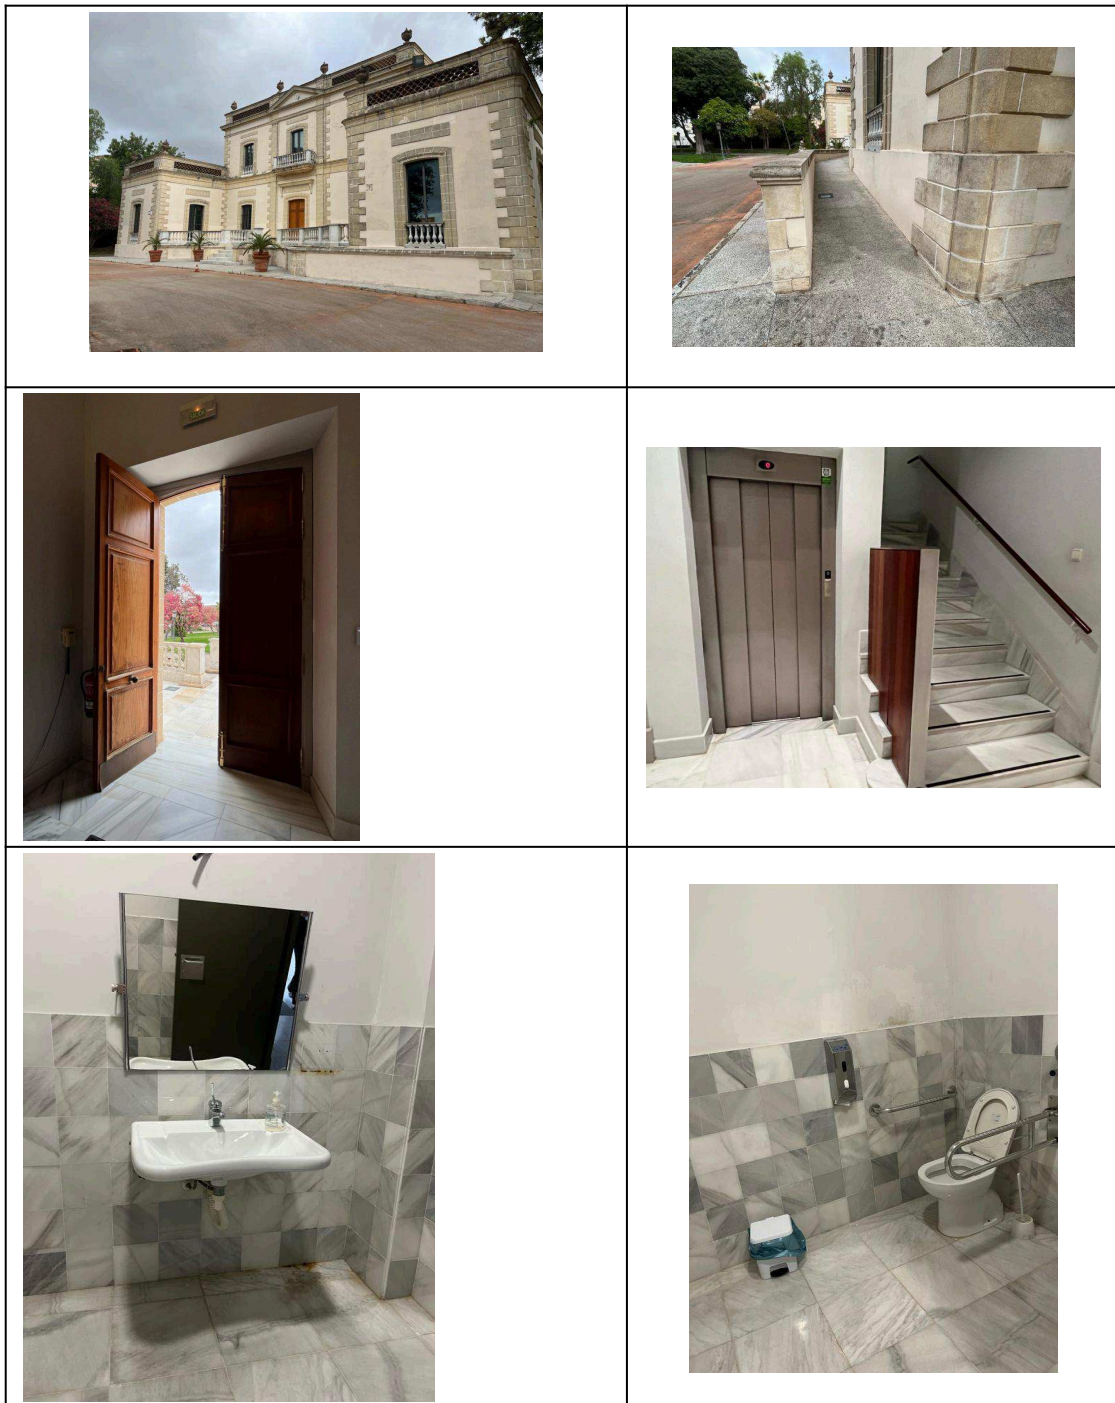
Imágenes / Descripción del recurso

Al edificio se accede a través de una rampa con una inclinación de un 7% por lo que no estaría dentro de la norma (altura 88 cm. y largo de la base 1260 cm.) ya que debe ser máx. 9 metros de largo y una inclinación máxima de un 6%.
 La puerta de acceso al aseo adaptado es de 80 cm y el ángulo de apertura de 90% por lo que cumple la norma. En la recepción, el mostrador tiene 105 cm (la norma establece entre 70 y 80 cm) y la taquilla, 106. El ascensor tiene una puerta de 80 cm y la norma lo permite para aquellos que no sean de nueva construcción, como es el caso que nos ocupa. Los pasillos se ajustan a la norma siendo el ancho superior a 1,20 cm que marca la norma. Durante el recorrido, los paneles tienen información con contraste adecuado.

- Añadir un módulo de accesibilidad en el menú principal.
- Añadir etiquetas Alt en las fotografías, así como subtítulos en los vídeos.
