Análisis de la Accesibilidad turística en la Ruta del Vino y el Brandy del Marco de Jerez

Oficina de Turismo de Jerez de la Frontera

FICHA DEL RECURSO MUSEOS, ENOTECAS, OFICINAS DE TURISMO Y AAVV

Nombre	Oficina de Turismo de Jerez de la Frontera	Sello de accesibilidad	
Dirección	Plaza del Arenal, Edificio Los Arcos

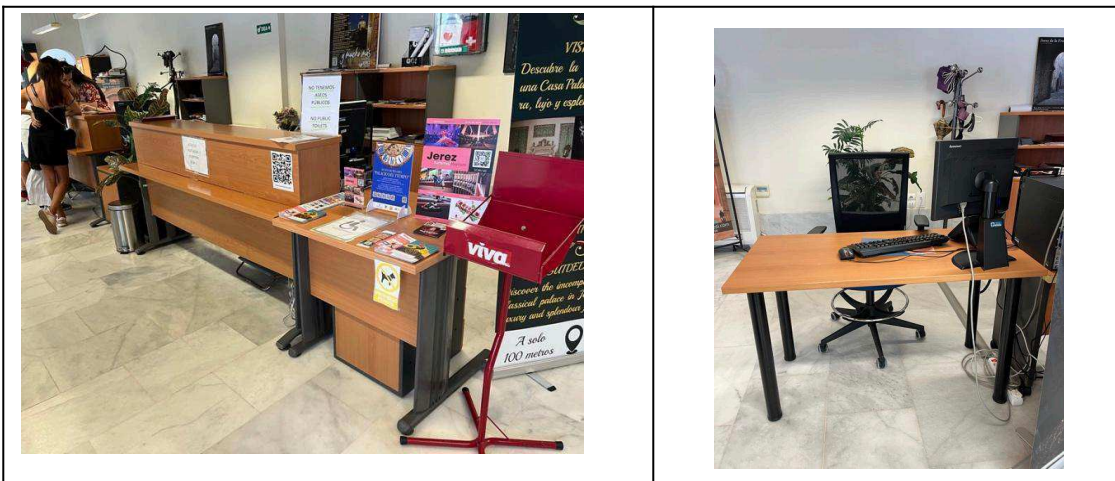
Imágenes / Descripción del recurso

El personal de la oficina no tiene formación para atender a personas con minusvalías. La información sobre los recursos que se ofrece no está en formatos adaptados diferentes al papel impreso. Los paneles con información que se encuentran en el interior no presentan el contraste adecuado por tener la luz detrás del texto, lo que dificulta su comprensión.

Ya que no existe la opción de aparcar en la entrada al recurso en un espacio reservado para discapacitados, sería conveniente que se facilitara al visitante un listado de zonas de aparcamientos reservados más cercanos, tanto en formato papel como en la web.

- Añadir un módulo de accesibilidad en el menú principal.
- Añadir etiquetas Alt en las fotografías, y subtítulos en los vídeos.
- Ofrecer información en otros formatos.
