Análisis de la Accesibilidad turística en la Ruta del Vino y el Brandy del Marco de Jerez

Bodega Mar 7

FICHA DEL RECURSO BODEGAS

BODEGA MAR 7

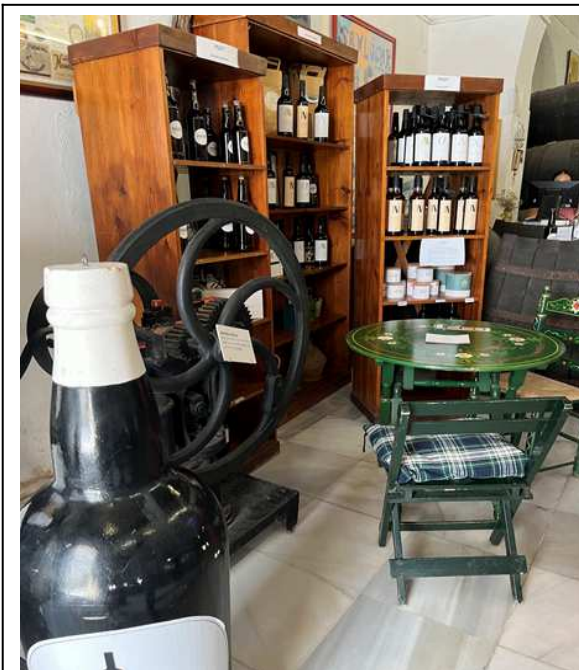
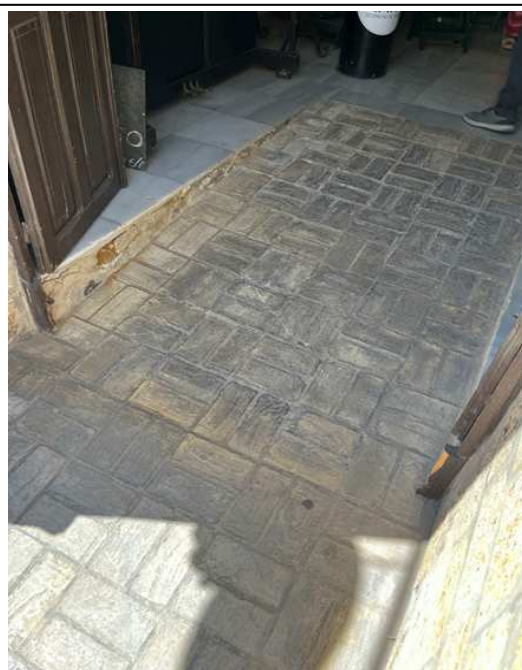
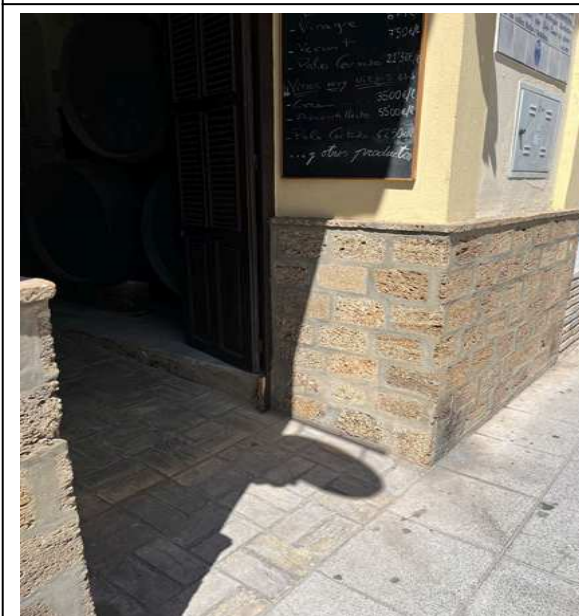
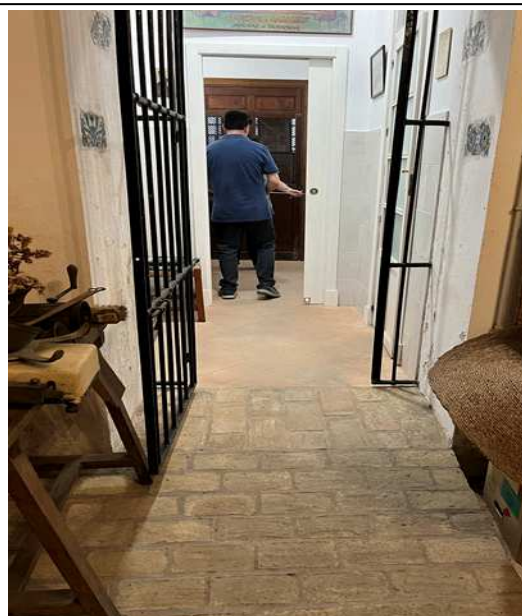
Imágenes / Descripción del recurso

El recurso es un despacho de vinos con una pequeña bodega en la parte trasera. La puerta de acceso al despacho tiene un ancho de 126 cm. Es un espacio estrecho, pero practicable para una persona en silla de ruedas. El acceso a la bodeguita se hace a través de un pasillo de 87 cm y una rampa de 40 cm de alto por 160 de largo, por lo que el % de inclinación es de 25%. Por lo que no es accesible, ya que la norma indica que la pendiente máxima no debe exceder de 10%.

El mostrador del despacho tiene un hueco libre con una altura de 74 cm. Dentro de la bodeguita sólo hay un mostrador con una altura de 114 cm, aunque hay mesas.

El baño no está adaptado para personas con movilidad reducida al cual se accede a través de una pequeña rampa que si cumple la norma. No hay barras de apoyo ni avisador; los sanitarios no son adecuados y el espacio es pequeño. La puerta de acceso al baño mide 74 cm.

- Incluir un módulo de accesibilidad en la web.
- Incluir etiquetas Alt en las imágenes.
- Mejorar el aseo accesible.
- Solicitar al ayuntamiento la mejora del entorno.
- Facilitar información sobre plazas de aparcamiento accesible cercanas.
