Análisis de la Accesibilidad turística en la Ruta del Vino y el Brandy del Marco de Jerez

Centro de Interpretación del Vino y la Sal

FICHA DEL RECURSO MUSEOS, ENOTECAS, OFICINAS DE TURISMO Y AAVV

CENTRO DE INTERPRETACIÓN DEL VINO Y LA SAL

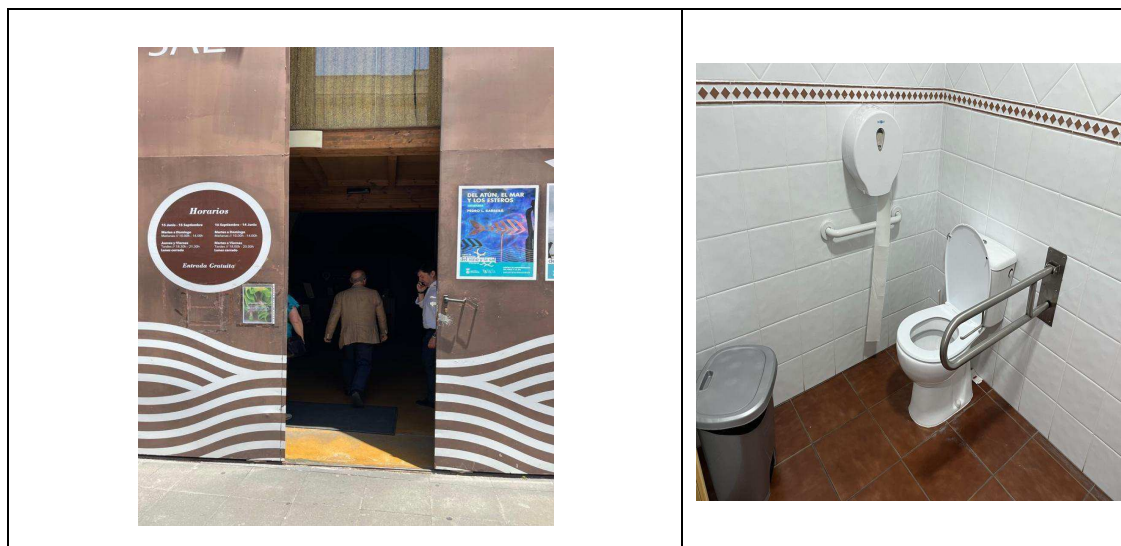
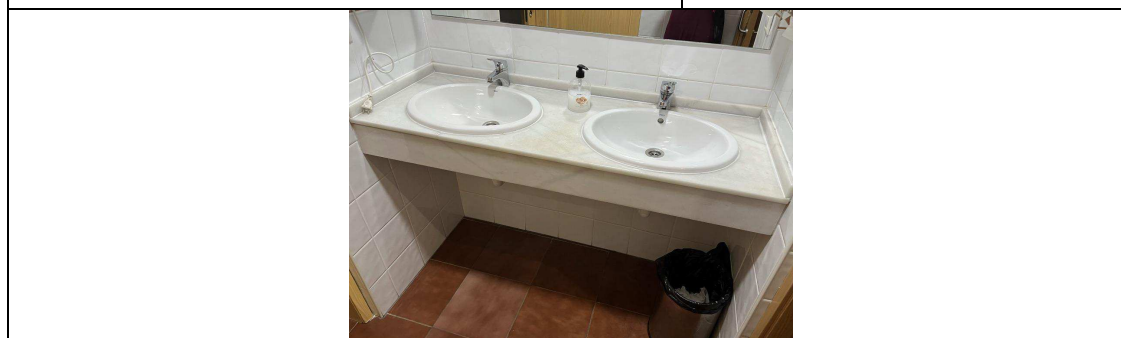
Imágenes / Descripción del recurso

En el caso de poseer más de un piso, ¿posee ascensor adaptado?	NA	Dispone de señalización en el interior del recurso	Sí		
Aseos comunes	Lavabo altura	No (>80 cm)	Aseos comunes	Váter altura	Sí
	Lavabo fondo	Sí		Váter cisterna	Sí
	Espejos	No (>90 cm)		Espacio maniobra	Sí

Interruptores	Sí		Barras auxiliares	Sí
	Accesorios baño	Sí		Griferías	No
	Avisador SOS	No		Anchura Puerta	Sí

Ya que no existe la opción de aparcar en la entrada al recurso en un espacio reservado para discapacitados, sería conveniente que se facilitara al visitante un listado de zonas de aparcamientos reservados más cercanos, tanto en formato papel como en la web.

Mejoras de accesibilidad

- Incluir un módulo de accesibilidad en la web.
- Incluir etiquetas Alt en las imágenes.
