Análisis de la Accesibilidad turística en la Ruta del Vino y el Brandy del Marco de Jerez

Oficina de Turismo de El Puerto de Santa María

5. Análisis y asignación del distintivo

OFICINA DE TURISMO DE EL PUERTO

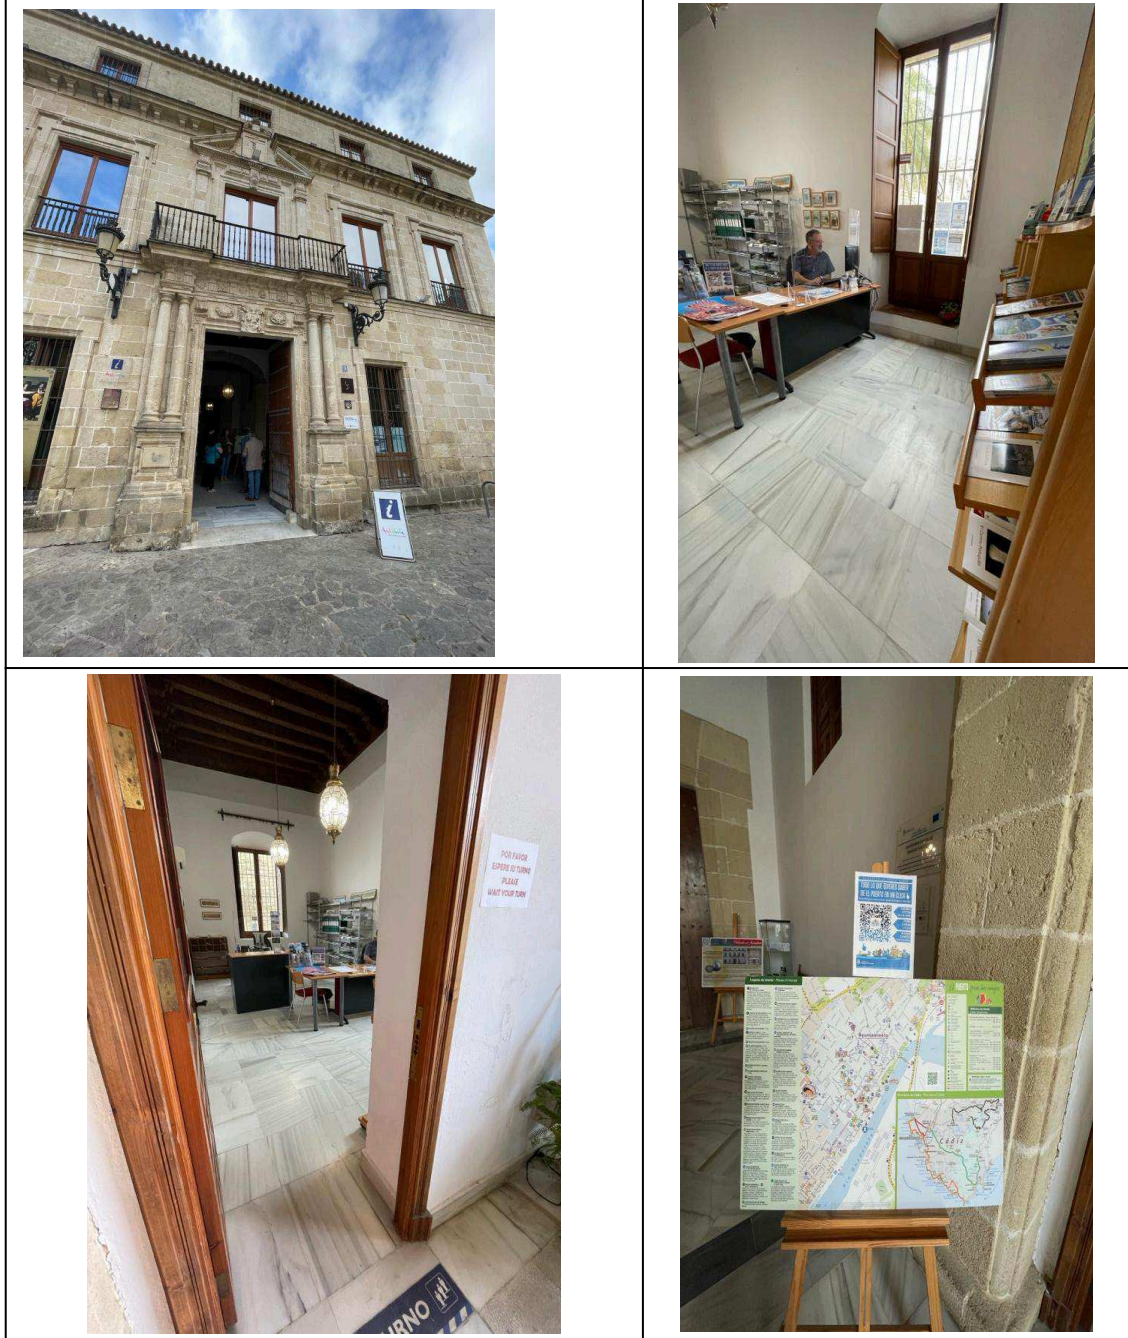
Imágenes / Descripción del recurso

Año de construcción	1660 - S. XVII	Estilo arquitectónico	Renacentista
Tipología arquitectónica	Palacio	Estado de conservación	Bueno
El recurso está protegido	Sí	Categoría de protección	Nivel II PEPRICHYE

Ya que no existe la opción de aparcar en la entrada al recurso en un espacio reservado para discapacitados, sería conveniente que se facilitara al visitante un listado de zonas de aparcamientos reservados más cercanos, tanto en formato papel como en la web.

El cumplimiento de los requisitos básicos del recurso es del 33,33% y de los específicos de un 33,33% en el interior y un 50% en el entorno.

- Añadir un módulo de accesibilidad en el menú principal
- Añadir etiquetas Alt en las fotografías.
- Solicitar al ayuntamiento la mejora del entorno.
